## NOTAS SOBRE LA RECONSTRUCCIÓN DE LA CÁMARA SANTA DE OVIEDO

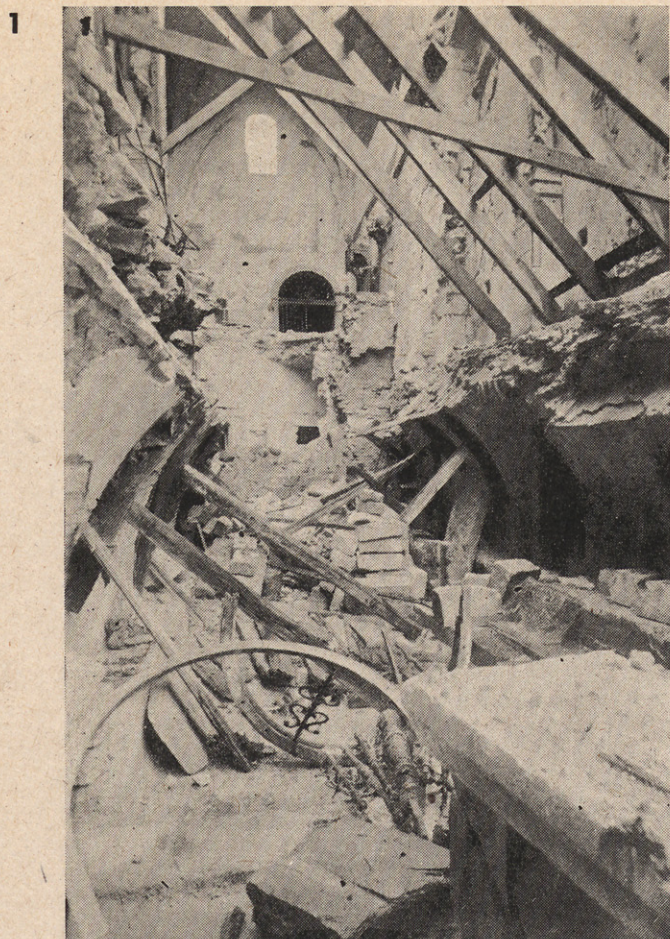
1. Conjunto de las ruinas de la Cámara Santa y de la Cripta de Santa Leocadia. 2. Reconstrucción de la bóveda de cerramiento de la cripta. 3. Aspecto de las ruinas desde el ábside. 4. Consolidación del resto del ábside subsistente después de la voladura.

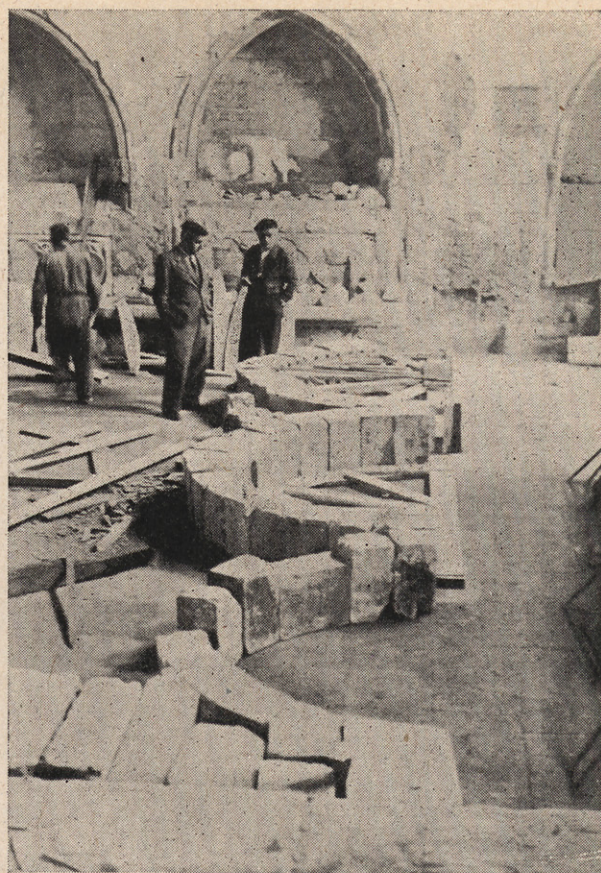
*Arriba: Arcos adosados al costado del Evangelio, al exterior de la Cámara Santa, antes de ser montados. Abajo: Cámara Santa. Aspecto exterior antes de la destrucción y después de su reconstrucción.*
